# Dossier Technique Immobilier

Numéro de dossier : Guido0305  
Date du repérage : 12/01/2026

# Résumé de l'expertise n° Guido0305

Adresse : ..... **47 Promenade des Anglais (Appt lot n° 38, Garage lot n° 57, Cave lot n° 17)**

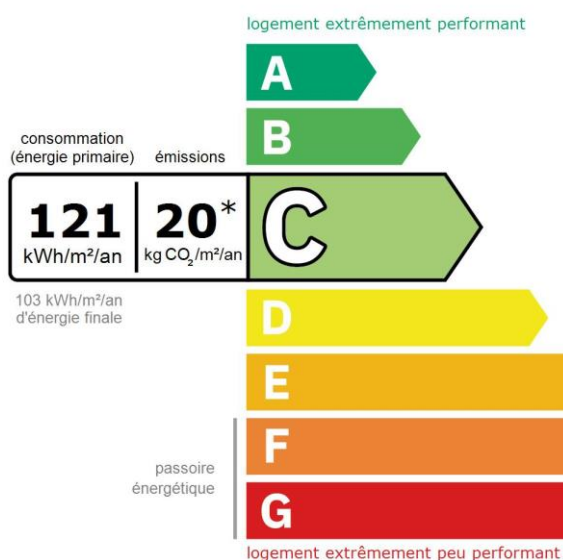
## Performance énergétique et climatique

Le niveau de consommation énergétique dépend de l'isolation du logement et de la performance des équipements. Pour l'améliorer, voir pages 4 à 6

Ce logement émet 2 942 kg de CO<sub>2</sub> par an, soit l'équivalent de 15 245 km parcourus en voiture. Le niveau d'émissions dépend principalement des types d'énergies utilisées (bois, électricité, gaz, fioul, etc.)
